# 光伏电站无人机巡检技术白皮书

北京鉴衡认证中心有限公司  
阳光智维科技股份有限公司  
联合发布

2023年5月

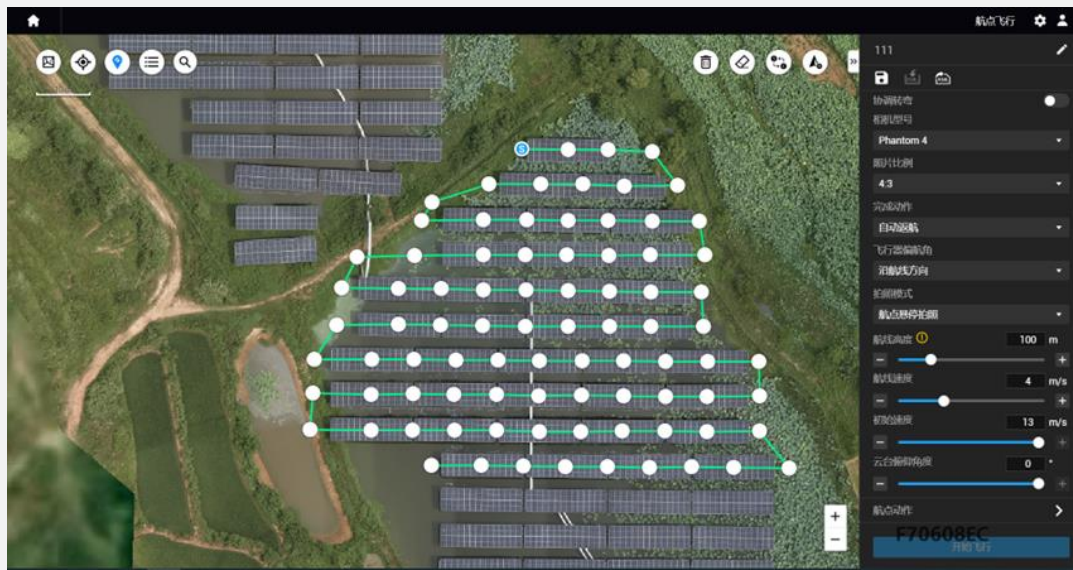
地图二维建模是基于摄影测量原理利用无人机采集的影像生成所射区域的数字表面模型（DSM）及数字正射影像（DOM）的过程。通过航线规划软件对光伏组件进行航线规划，使用建模无人机采集二维正射影像，对收集的电站航拍影像通过制图软件进行拼接，生成高精度电站全景地图。其中航线路径规划需全部覆盖巡检目标，开展电站建模飞行时，飞行路径旁向覆盖率不低于 70%，航向覆盖率不低于 80%，飞行高度一般不低于 120 米。开展外观及热斑检测时，旁向覆盖率不低于 50%，航向覆盖率不低于 60%，飞行高度不低于 40 米。

设定航线进行电站正射图像收集

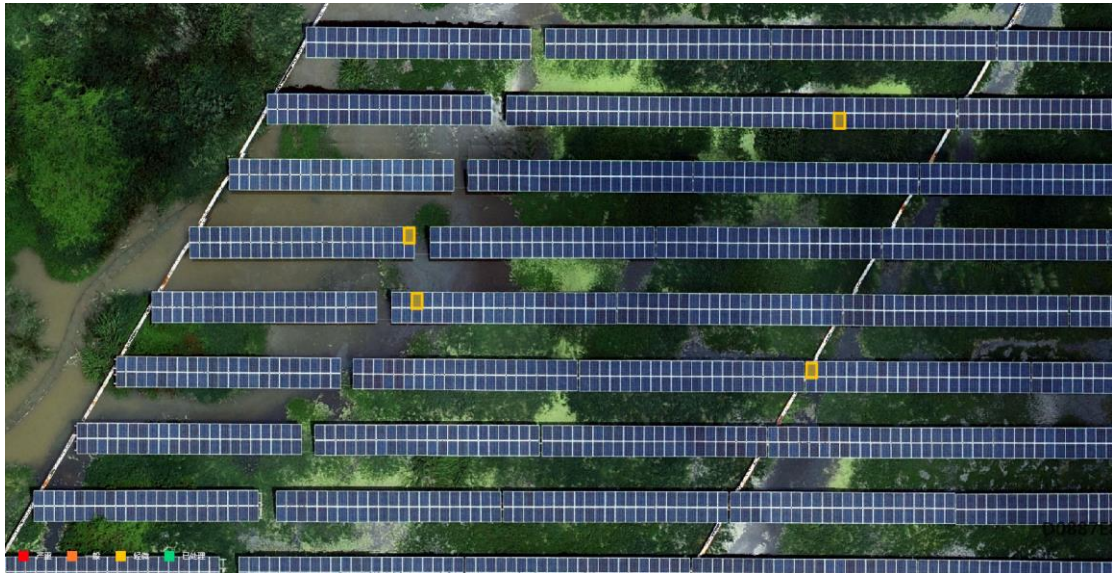
高清电站全景地图需基于瓦片地图 GIS 引擎，在 WEB 端及移动端进行流畅高清展示，以能够清晰分辨出组件为标准。并且系统支持自动采集在线卫星图像，为缺陷点的定位提供依据。并且地图可支持缺陷定位、放大、缩小、移动、地图测量等功能。

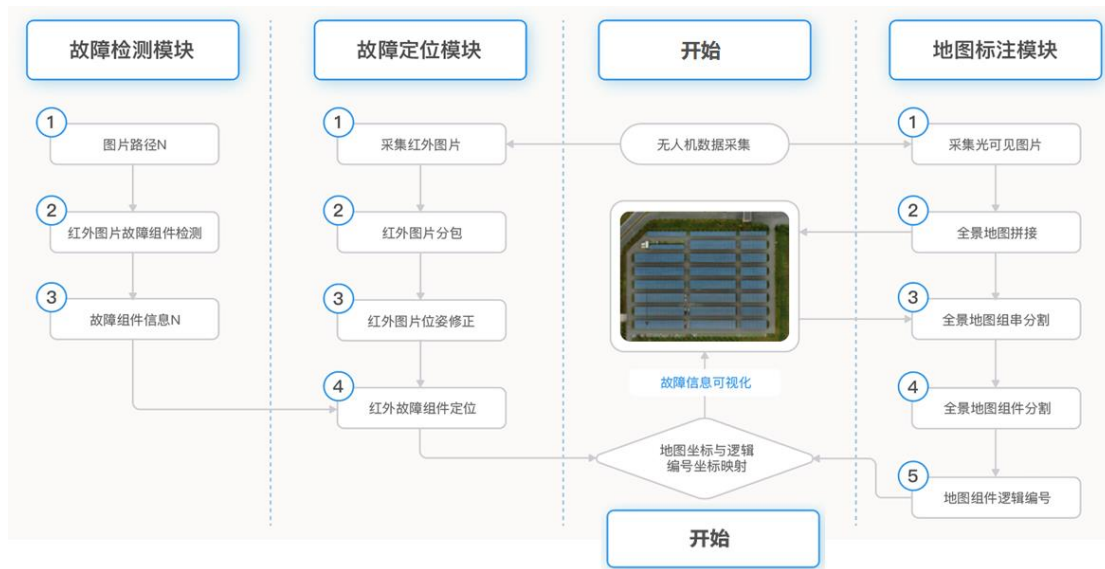
光伏电站无人机智能巡检系统中组件缺陷检测、定位等模块流程如下图所示，在进行巡检数据采集后，需要进行数据分包，数据预处理等前处理工作，对于分包后数据，各模块并发处理，结果数据匹配融合后经过坐标映射得到缺陷及缺陷定位信息。

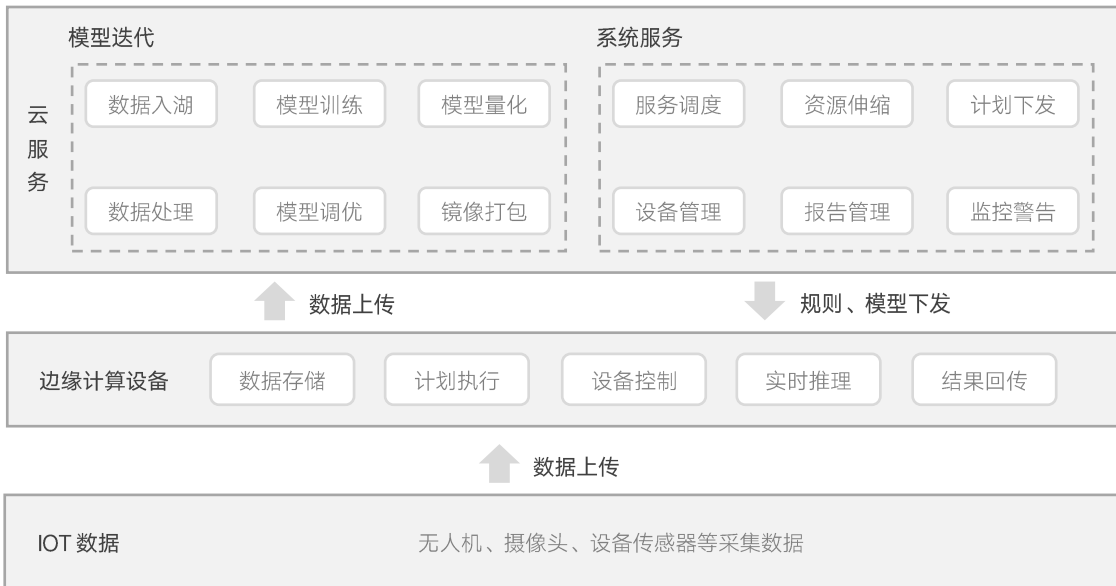
边缘侧与云端进行边缘协同，云端接收采集数据进行算法模型训练、量化，下发规则模型至边缘侧进行实时检测推理，推理结果回传至云端进行进一步分析处理。

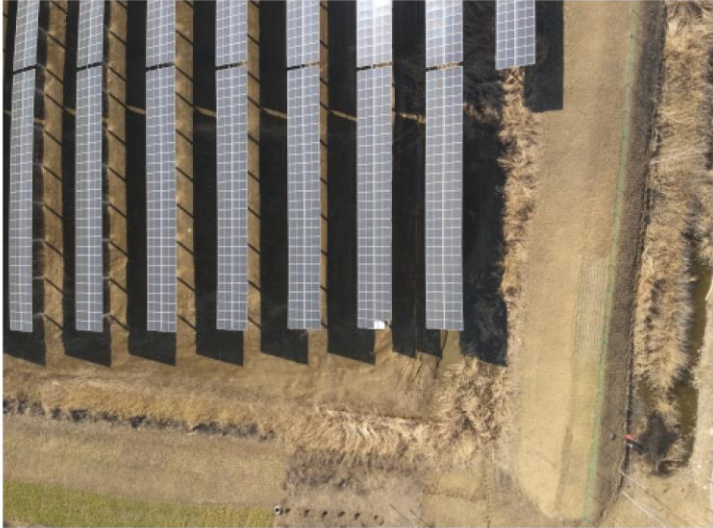
以下为真实电站缺陷实例：

| 图片编号 | DJI_20230219143354_0026_T_73.JPG<br>DJI_20230219143354_0026_W.JPG | 检测日期 | 2023-04-27 |
| 缺陷类型 | 缺失组件 | 逻辑位置 | 1_8_8 |
